Aangroei en corrosie in warmtewisselaars door brak koelwater

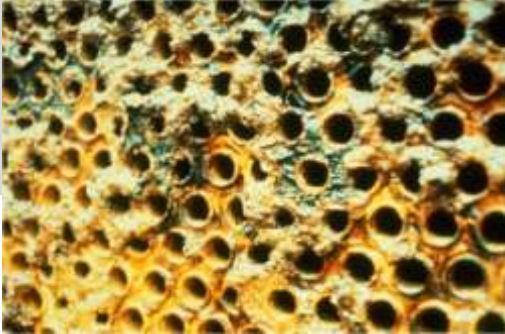
Biologische aangroei op een warmtewisselaar

In condensors en koelers die worden gekoeld met brak koelwater kan, zelfs indien voor het juiste buismateriaal is gekozen (bv. CuNi), overmatige biologische vervuiling en corrosie optreden. Om biologisch geïnduceerde aangroei en corrosie te voorkomen, is een koelwatersnelheid van ca. 1 m/s nodig (afhankelijk van het buismateriaal). Echter, als gevolg van de grote verschillen in de koelwater temperatuur in zomer en winter, wordt die snelheid vaak niet gehaald.

In de winter is de koelwaterstroom namelijk aanzienlijk lager (tot 4 tot 5 maal) dan in de zomer. Daardoor zal ook de koelwatersnelheid dalen tot onder het vereiste minimum van 1 m/s.

Biologische vervuiling en corrosie kunnen worden vermeden door daar in het ontwerp van de warmtewisselaar (systeem) rekening mee te houden. Volgens [KH Engineering](#) kunnen verschillende ontwerp opties worden overwogen:

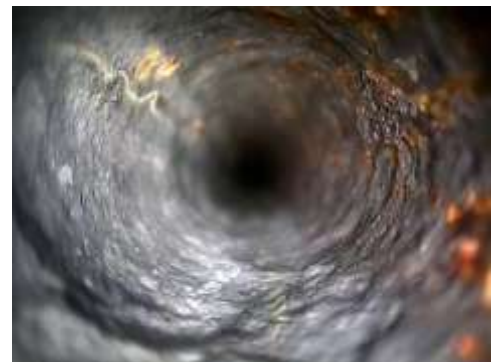
Corrosie aan de binnenzijde van de pijp

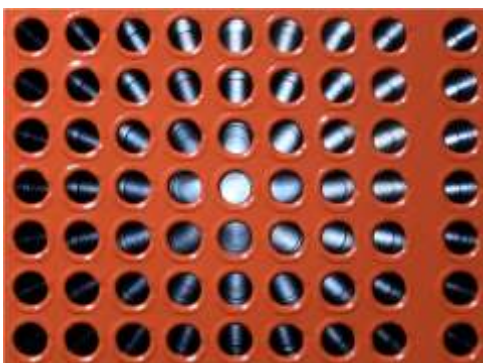
Warmtewisselaar voorzien van inbrandlak

- Het aanbrengen van een inbrandlak in de pijpen om aangroei en metaalverlies door corrosie en erosie (Flow Assisted Corrosion) te voorkomen (zie foto linksonder).
- Twee wisselaars. Eén speciaal voor de wintercondities en één of beide voor de zomer. Aangroei als gevolg van een (te) lage koelwatersnelheid wordt daarmee vermeden.
- Een gesloten koelwatersysteem. Aangroei en corrosie worden voorkomen door gebruik te maken van koelwater dat niet brak is. Eventueel in combinatie met een goed waterbehandelingsprogramma.
