LEKKAGES AAN RVS LADINGTANKLEIDINGEN

LEKKAGES AAN DE LADINGTANKLEIDINGEN OP EEN CHEMICALIËN TANKER

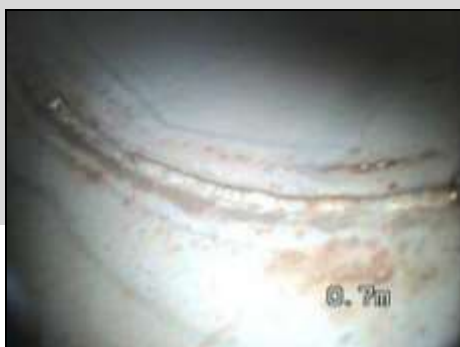
De lasnaden zijn aangetast door een substantiële aanwezigheid van corrosieve producten

Op het schip hebben de VECOM-inspecteurs lassen van verschillende kwaliteiten aangetroffen, evenals lassen met slak-insluiting en verzonken lasnaden. Over het algemeen kan worden gesteld dat lasnaden in de nabijheid van de ladingpompen in de warmte-Invloed zone volledig zijn verkleurd. De ladingtankleidingen op de achterzijde van het dek zijn echter minder aangetast.

Het rapport beveelt aan om een chemische reiniging uit te voeren van de ladingtankleidingen en de stripperleidingen. Deze chemische reiniging (beitsen) is erop gericht om de oxiden te verwijderen bij de warmte-Invloedzones langs de leidinglengten waar de laswerkzaamheden hebben plaatsgehad. Hierdoor kan het stalen oppervlak in contact komen met zuurstof uit de lucht, zodat de beschermende chroomoxidelaag kan worden gevormd die roestvast staal van de kenmerkende corrosiebestendigheid voorziet. Fysieke gebreken in de leidingen, zoals onvolledig of slecht laswerk kunnen niet langs chemische weg worden verholpen. De uitgevoerde werkzaamheden betroffen het door de leidingen laten circuleren van in water opgeloste ontvettende verbindingen, gevolgd door zoet water, gevolgd door in water opgeloste afbijtende zuren, gevolgd door zoet water.

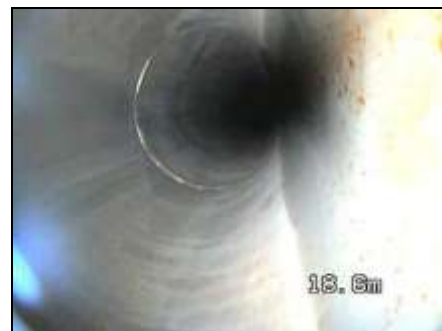
Uitgebreide roestplekken, zeer waarschijnlijk veroorzaakt door losse ijzerdeeltjes

Verkleuring van de warmte-Invloed zone duidt op de afwezigheid van, of een gebrek aan het gebruik van een edelgas tijdens het lassen of het naderhand beitsen en passiveren van roestvast staal. Een andere overweging bij het lassen van (austenitisch) roestvast staal is de vatbaarheid voor scheuren door ontmenging. Er kunnen scheuren optreden in verscheidene gebieden van de las met een verschillende gerichtheid, zoals microscheurtjes in het onderliggende lasmetaal of de aangrenzende warmte-Invloed zone.

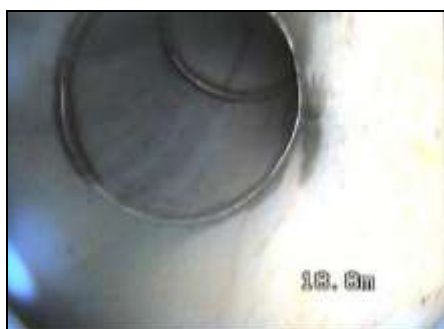
Bewijs dat de leiding op enig moment voor de helft is ondergedompeld in beitszuur, waarbij de onderste halve cirkel van de lasnaad is gebeitst en waarbij de bovenste halve cirkel nog onbehandeld is.

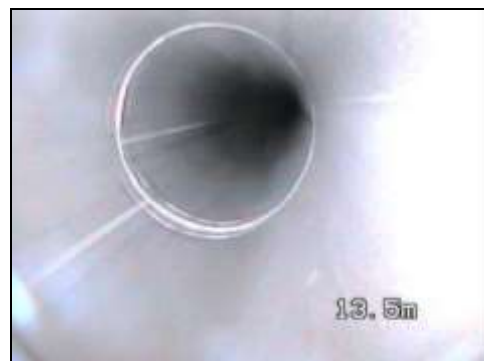
Leiding 1 (na de behandeling) – Succesvol gereinigd en gebeitst

De ladingtankleidingen en stripperleidingen van alle vier de schepen zijn met succes chemisch gereinigd. Het resultaat van het verwijderen van contaminan-

ten, zoals zware oxiden uit de warmte-Invloedzone en andere verontreinigende stoffen is dat het gehele roestvaststalen oppervlak qua chemische samenstelling een uniform karakter heeft verkregen.
